CATASTROPHES NATURELLES PROVOQUEES PAR L'ÉROSION RAVINANTE DANS CERTAINS QUARTIERS VULNÉRABLES DE LA VILLE DE KIKWIT EN RÉPUBLIQUE DÉMOCRATIQUE DU CONGO

Résumé :

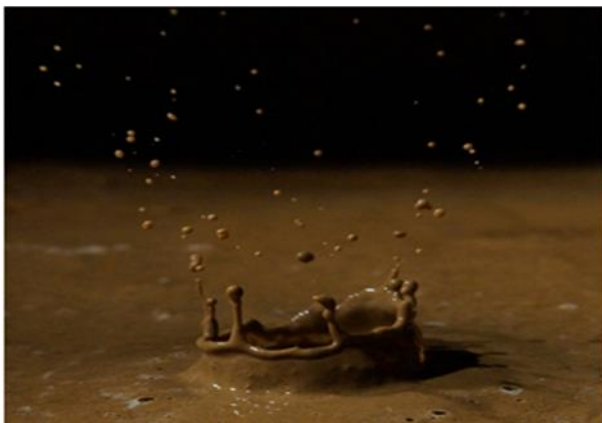
Figure 1 : Effet splash

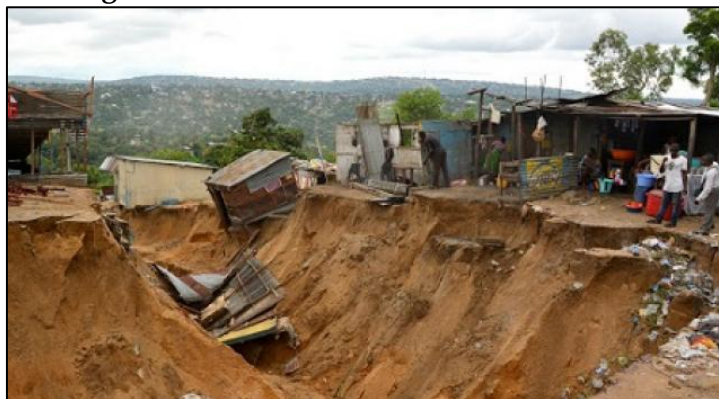
Figure 3 : Ravinement dans la ville de Kikwit

(Mutungu et al., 2022 ; 2024 ; Mubanga et al., 2024 ; Kakesa.... 2024) comme l'indique la figure 3.

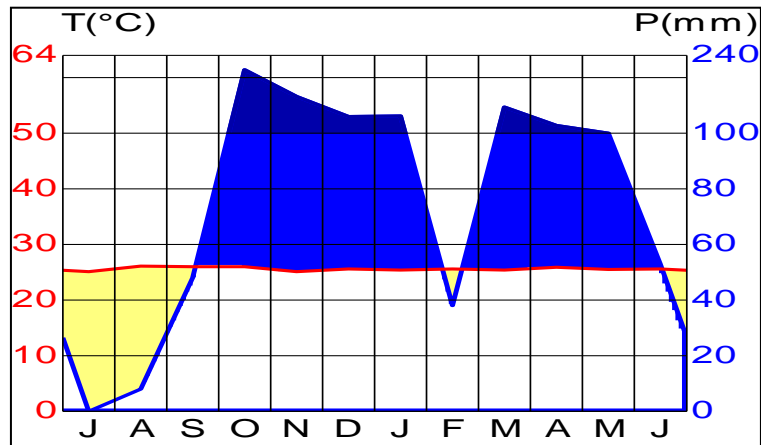
Figure 5 : Répartition des pluies pendant l'année pluviale

moyenne de température est de 25°C et l'amplitude thermique quotidienne varie de 10 à 15°C. Ce régime thermique quotidien permet une distinction entre les saisons (Figure 5).

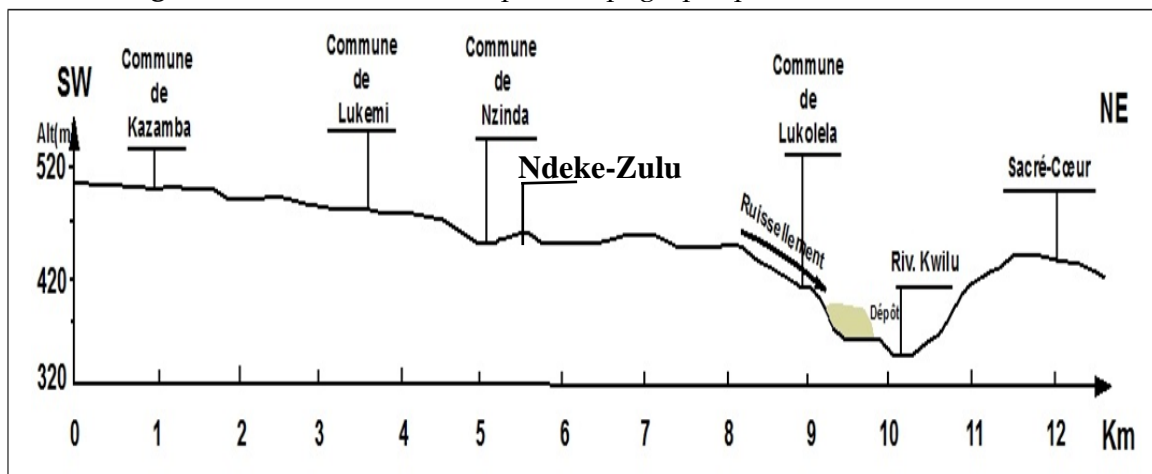
Figure 9 : Ndeke-Zulu sur le profil topographique de la ville de Kikwit

Selon cette illustration, le quartier Ndeke-Zulu est construit sur un site avec des pentes importantes. Cela s'explique par la profondeur des encaissements des rivières Lwini et Nzinda (figures 10 et 11).

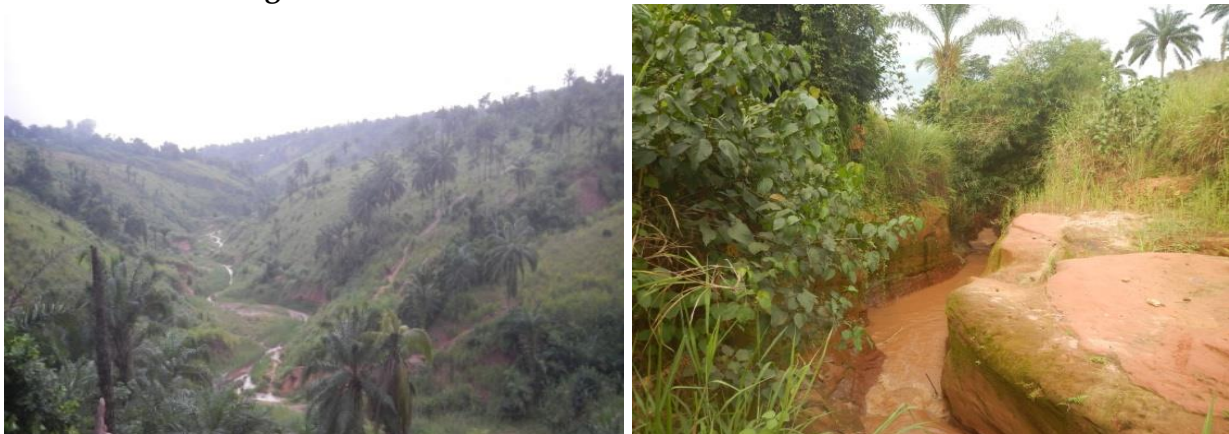
Figures 10 et 11 : Encaissement des rivières Lwini et Nzinda

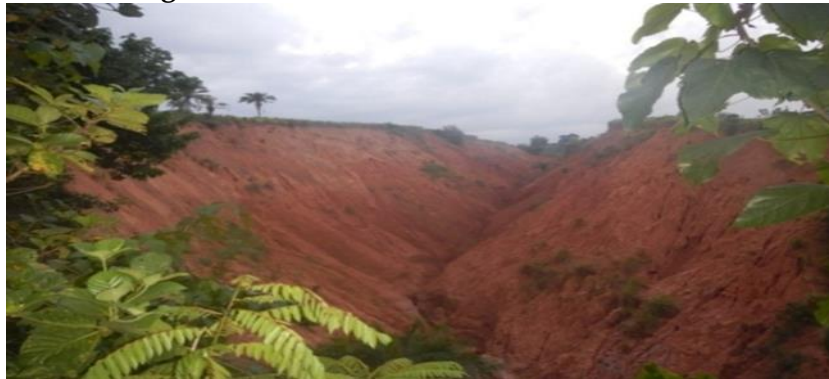
Figure 13 : Les ravins Arrêt Foire et Lukwilu

Les eaux pluviales sont drainées par la glissière édifée par l'AFRITEC, qui les déverse à la tête du ravin Arrêt Foire, dont les parois sont affectées par les mouvements de terrain. Le ravin Lukwilu se distingue par ses parois dépourvues de végétation couvrante, ce qui entraîne des glissements de terrain fréquents. Ces ravins, qui sont extrêmement actifs, causent des dégâts au sol et à la couverture végétale. En revanche, en amont, à la tête, le ravin est moins profond et présente un profil transversal en V sans plancher, ce qui témoigne d'une dynamique récente principalement marquée par une incision verticale (Figure 13).

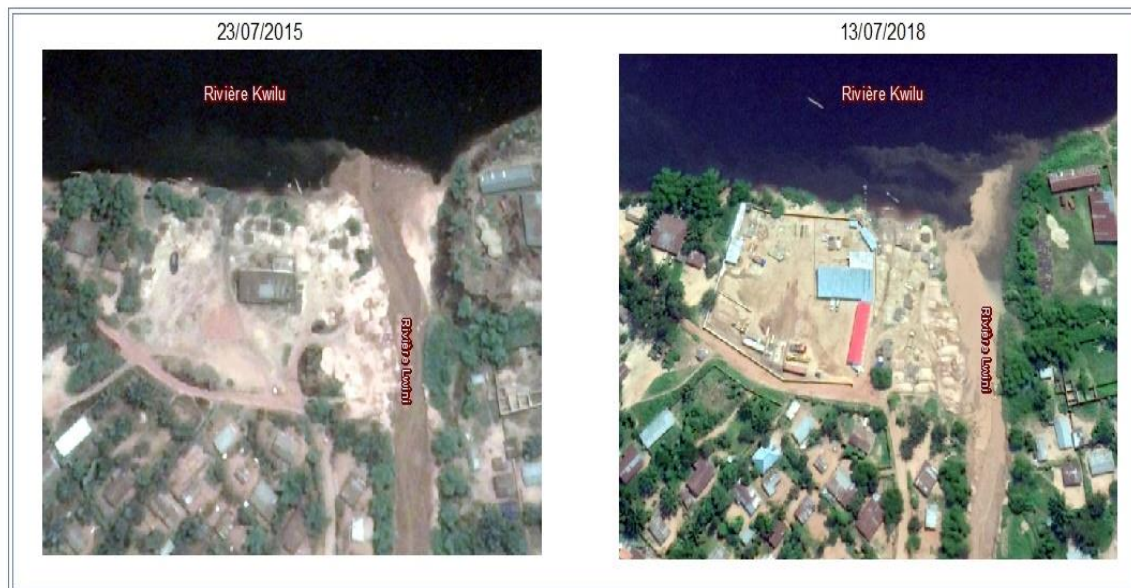
Figure 17 : Ensablement de la rivière Lwini en 2015 et en 2018

Au cours de fortes pluies, qui mobilisent mécaniquement les particules, ces polluants adsorbés en surface des sols sont donc massivement transportés vers les cours d'eau et redistribués en aval. Ainsi, ces pesticides peuvent se retrouver plus en aval et s'accumuler dans les chaînes alimentaires, loin de leur site d'utilisation. Le banc de sable et l'ancien entrepôt étaient très visibles en 2015. En 2018, en plus du banc de sable, on peut observer des nouveaux bâtiments érigés qui servent d'entrepôts. L'ensablement des rivières Nzinda et Lukemi est illustré par la figure 17.
